**Rapportage asbestinventarisatie**  
**Conform certificatieschema asbestinventarisatie**

**Molenlaan 3, 2861 LA Bergambacht**

| <b>Projectnummer</b> | <b>: P-202108-001</b> |

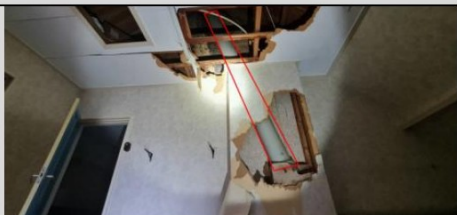
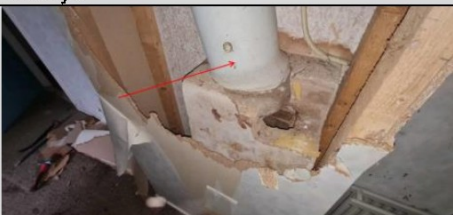
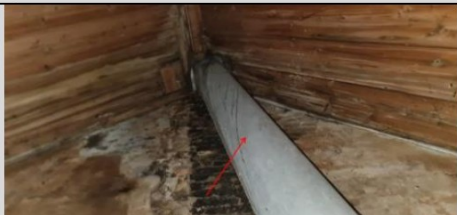
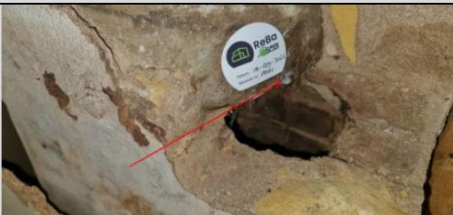
| Bronnummer | | 1 | |
|---|---|---|---|
| Bron | Rookgasafvoer | | |
| Ruimte | Zolder, eerste verdieping | | |
| Omschrijving | Op zolder is een rookgasafvoer aangetroffen. De aanwezige buis voert niet door de schoorsteen. De schoorsteen is volledig gemetseld. | | |
| Hoeveelheid | 3,5m | | |
| Beschadigd | Niet beschadigd | | |
| Risicoklasse | RK 2a | | |
| 1 | Rookgasafvoer | 10-15% Chrysotiel<br>2-5% Crocidoliet | STL.211278 |

| Bronnummer | | 1 | |
|---|---|---|---|
| Advies | Opstellen beheersplan sanering op termijn noodzakelijk | | |

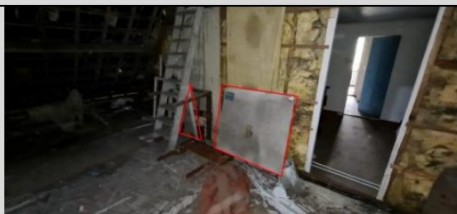
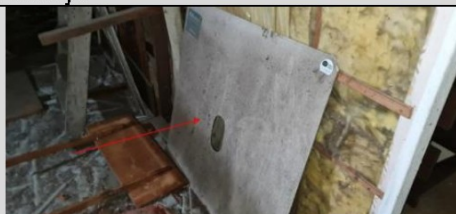
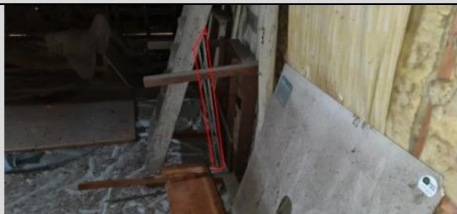
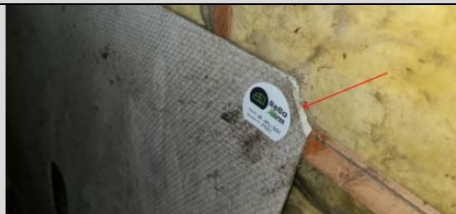
| Bronnummer | | 2 | |

| Bronnummer | | 2 | |
|---|---|---|---|
| Bron | | Plaatmateriaal | |
| Ruimte | | Schuur | |
| Omschrijving | | Op de verdiepingsvloer van de schuur staan een aantal platen los. Hier zijn geen restanten aangetroffen in de omgeving van de bron. | |
| Hoeveelheid | | 3st | |
| Risicoklasse | | RK 1 | |
| 2 | Plaatmateriaal schouw | 10-15% Chrysotiel<br>0,1-2% Amosiet | STL.211278 |

| Bronnummer | | 2 | |
|---|---|---|---|
| Advies | | Opstellen beheersplan sanering op termijn noodzakelijk | |

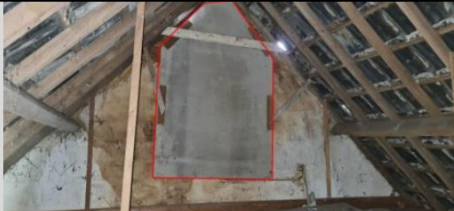
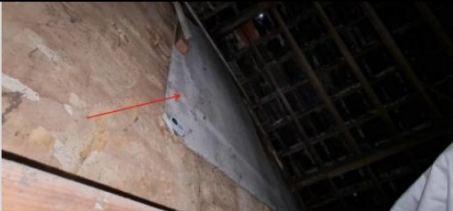
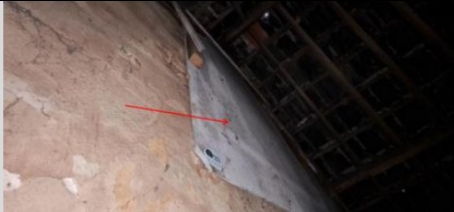
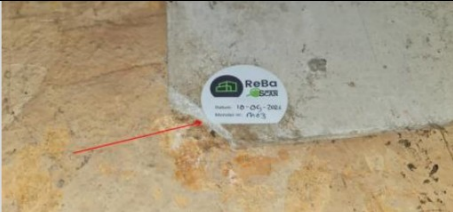
| Bronnummer | | 3 | |

| Bronnummer | | 3 | |
|---|---|---|---|
| Bron | | Brandwerend plaatmateriaal | |
| Ruimte | | Zolder | |
| Omschrijving | | Aan de ander zijde van de schoorsteen is tegen de muur een plaat bevestigd d.m.v. schroeven. Deze plaat dient als hitteschild. | |
| Hoeveelheid | | 3,5m² | |
| Risicoklasse | | RK 2a | |
| 3 | Gevelplaat | 10-15% Chrysotiel<br>0,1-2% Amosit<br>2-5% Crocidoliet | STL.211278 |

| Bronnummer | | 3 | |
|---|---|---|---|
| Advies | | Opstellen beheersplan sanering op termijn noodzakelijk | |

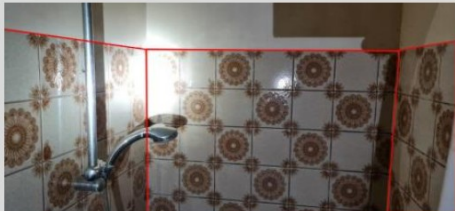
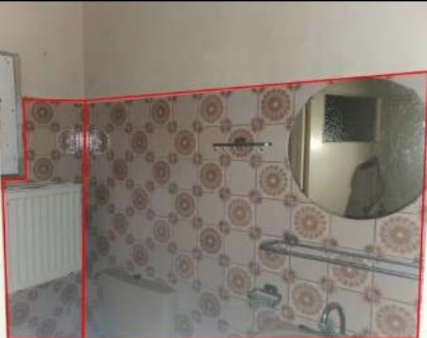
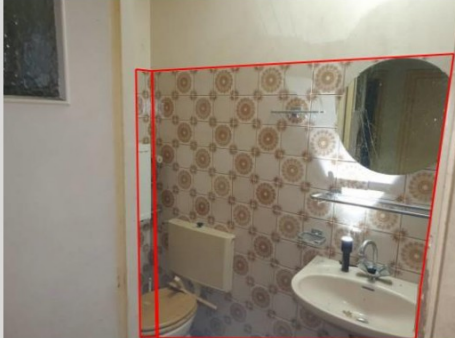
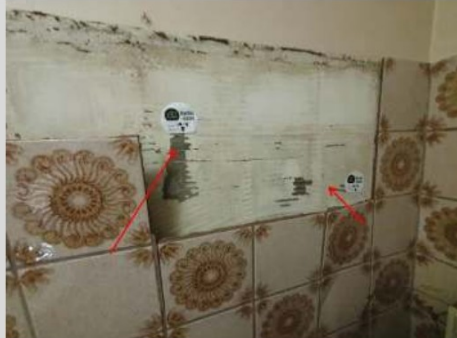
| Bronnummer | | 5 | |

| Bronnummer | | 5 | |
|---|---|---|---|
| Bron | | | Tegellijm, wand |
| Ruimte | | | Badkamer |
| Omschrijving | | | In de aanwezige badkamer zijn de wandtegels verlijmd d.m.v. een asbesthoudende tegellijm. |
| Hoeveelheid | | | 14m <sup>2</sup> |
| Risicoklasse | | | RK 2 |
| 8 | Lijmlaag tegel badkamer | 0,1-2% Chrysotiel | STL.211278 |
| 9 | Lijmlaag badkamer | 0,1-2% Chrysotiel | STL.211278 |

| Bronnummer | | 5 | |
|---|---|---|---|
| Advies | | | Directe sanering noodzakelijk |

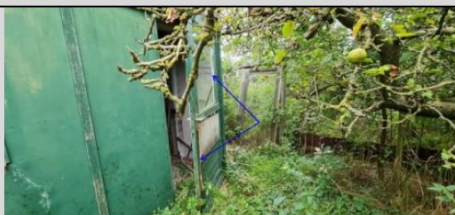
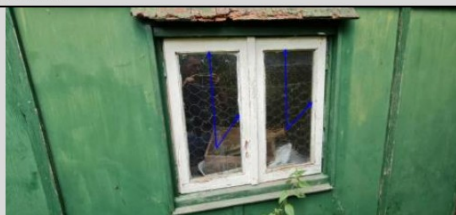
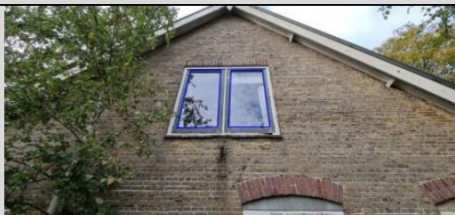
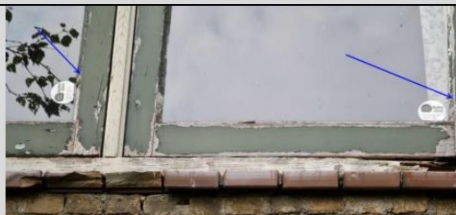
| Bronnummer | | 4 | |

| Bronnummer | | 4 | |
|---|---|---|---|
| Bron | | Stopverf | |
| Omschrijving | | In de aanwezige kozijnen is een stopverf aangetroffen tussen glas en kozijn. | |
| Beschadigd | | Ernstig beschadigd | |
| Verweerd | | Licht verweerd | |
| 4 | Stopverf | <0,1%, Geen asbest | STL.211278 |

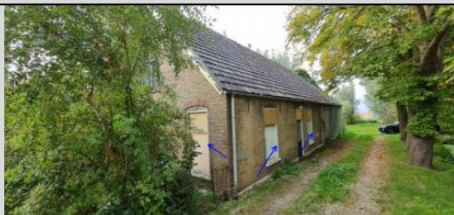
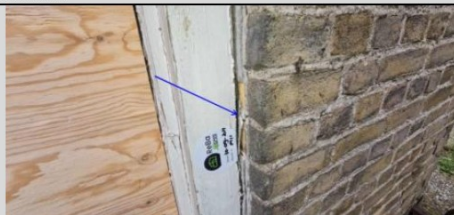
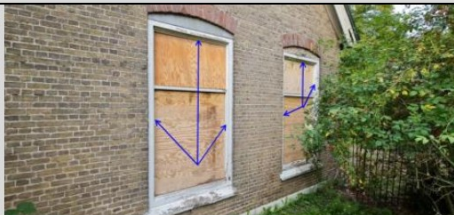
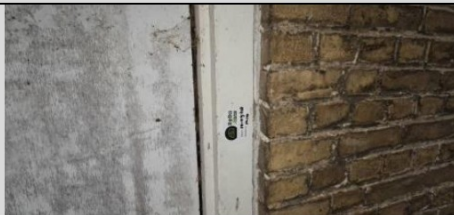
| Bronnummer | | 6 | |

| Bronnummer | | 6 | |
|---|---|---|---|
| Bron | | Aansluitingskit (kozijn) | |
| Omschrijving | | Tussen de muur en het kozijn is een kit aangetroffen. | |
| 10 | Gevelkit | <0,1%, Geen asbest | STL.211278 |
| 11 | Gevelkit | <0,1%, Geen asbest | STL.211278 |

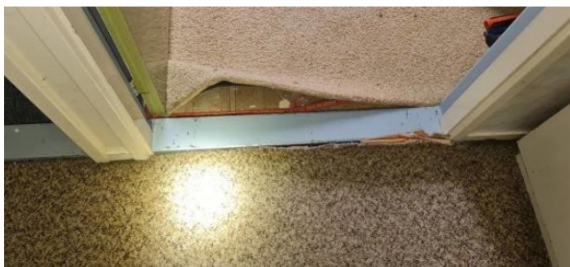
De aanwezige dorpels zijn van hout

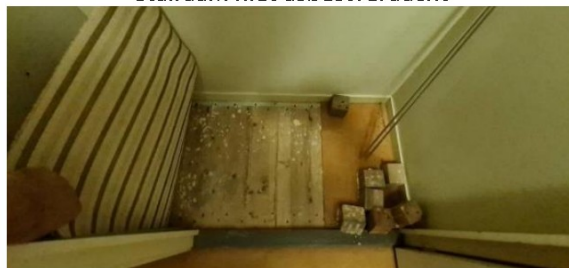
In de schuur zijn geen asbestverdachte materialen aangetroffen
