Rapportage wettelijke eindcontrole na asbestsanering conform NEN2990.
Projectnummer ANSAYA: 23010258-1

Plaats van onderzoek: Molenlaan 3 te Bergambacht

Omschrijving werkzaamheden en/of werkplek: betreft het verwijderen van buis en plaatmateriaal op 1e verdieping en zolder

Tekeningblad behorende bij rapportage wettelijke eindcontrole na asbestsanering conform NEN2990.

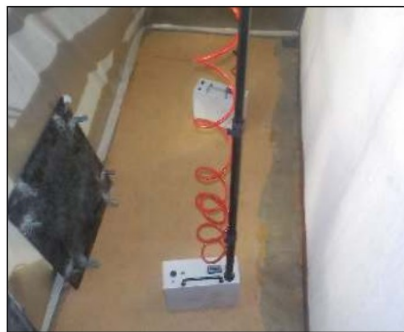
Foto 4: pomp 1&2

Overige opmerkingen inspectie deel II:
Wegens beperkte ruimte in het containment: is er afgeweken van de vereiste meetopstelling van de pompen

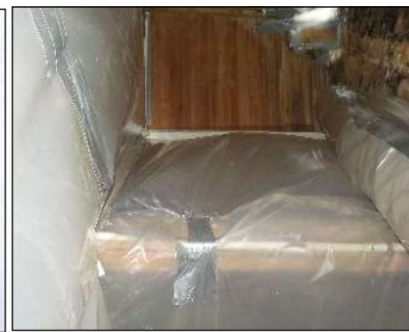
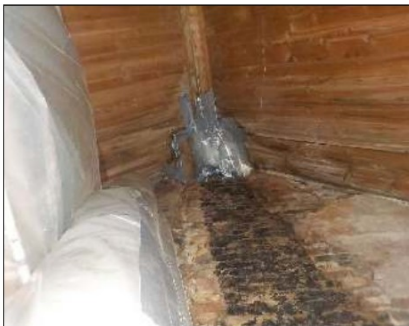
Foto 6: Locatie gesaneerde bron 1

Inspectie werkplek: In orde bevonden
