**Rapportage wettelijke eindcontrole na asbestsanering conform NEN2990.**  
**Projectnummer ANSAYA: 23010258-2**

Type onderzoek: Wettelijke eindcontrole, onder accreditatie.  
Visuele inspectie, onder accreditatie.  
Asbestconcentratiemetingen, zie bijlagen.  
Plaats van onderzoek: Molenlaan 3 te Bergambacht

Omschrijving werkzaamheden en/of werkplek: betreft het verwijderen van lijm op tegels wanden toilet

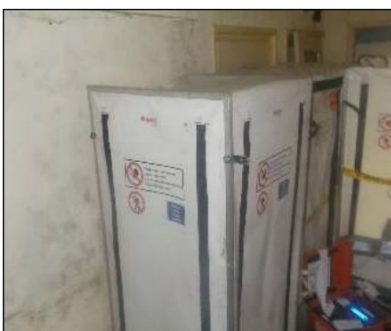
Foto 2: Sluis

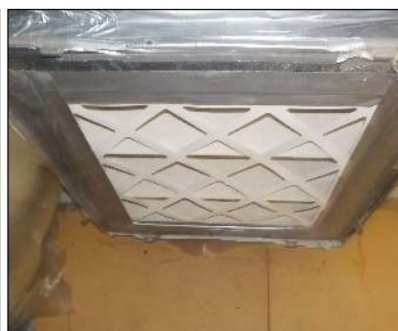
Foto 3: Onderdrukmaschine

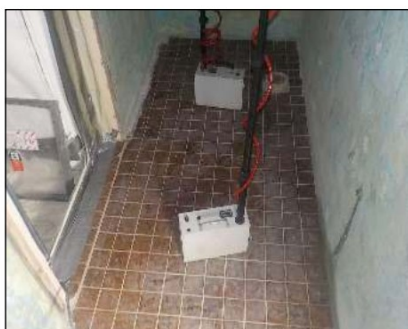
Foto 4: Pomp 1&amp;2

Wegens beperkte ruimte in het containment is er afgeweken van de vereiste meetopstelling van de pompen

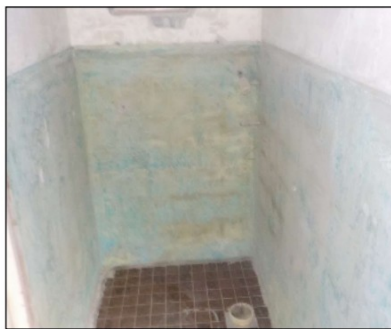
Foto 5: Locatie gesaneerde bron 5

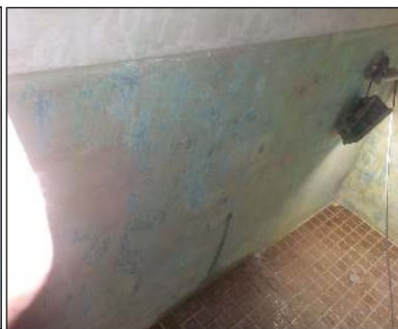
Foto 6: Locatie gesaneerde bron 5

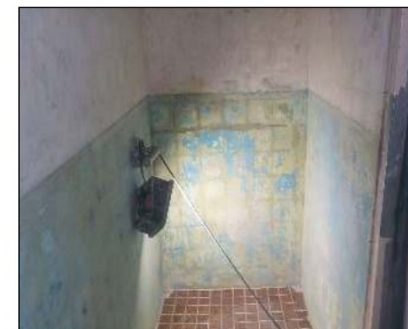
Foto 7: Locatie gesaneerde bron 5
