Projectomschrijving	De sloopmelding betreft het slopen van een woonhuis en twee schuren ten behoeve van de ontwikkeling van nieuwbouwplan Molenlaan te Bergambacht. De werkzaamheden worden uitgevoerd door ontwikkelaar [REDACTED] is projectleider en zal bij vragen of onduidelijkheden de contactpersoon zijn.
---------------------	--

Rapportage asbestinventarisatie Conform certificatieschema asbestinventarisatie

Molenlaan 3, 2861 LA Bergambacht

Datum autorisatie	: 17 september 2021
Projectnummer	: P-202108-001
Reikwijdte onderzoek	: Bouwwerk/object en het gebied rondom
Versienummer	: 1.0
Rapport geschikt voor	: Geschikt voor volledige renovatie of totaalsloop

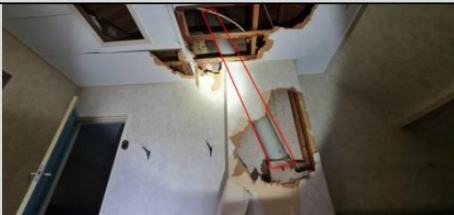
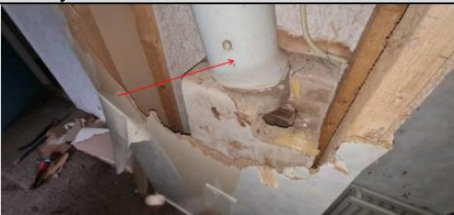
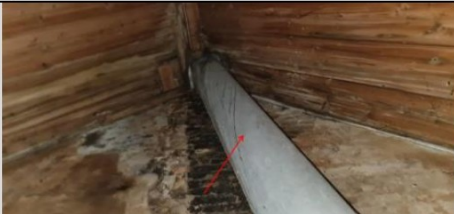
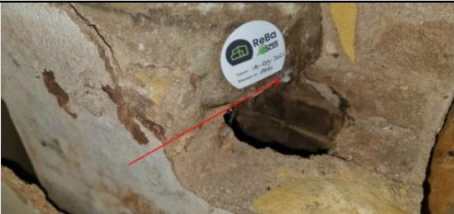
Bronnummer		1	
Bron	Rookgasafvoer		
Ruimte	Zolder, eerste verdieping		
Omschrijving	Op zolder is een rookgasafvoer aangetroffen. De aanwezige buis voert niet door de schoorsteen. De schoorsteen is volledig gemetseld.		
Verdieping	Eerste verdieping en zolder		
Hoeveelheid	3,5m		
Bevestigingsmethode	Gemetseld		
Binding	Hechtgebonden		
Beschadigd	Niet beschadigd		
Verweerd	Niet verweerd		
Verwijderingsmethode	Containment		
Risicoklasse	RK 2a		
Bereikbaarheid	Bereikbaar		
Toelichting	-		
Advies	Opstellen beheersplan sanering op termijn noodzakelijk

Foto 3		Foto 4	
Analyseresultaat			
Monsternummer	Omschrijving	Asbestsoort	Certificaatnummer
1	Rookgasafvoer	10-15% Chrysotiel 2-5% Crocidoliet	STL.211278

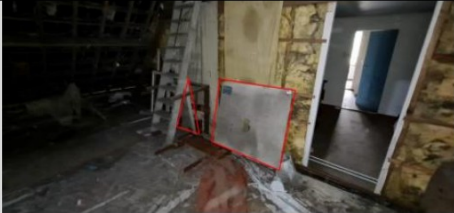
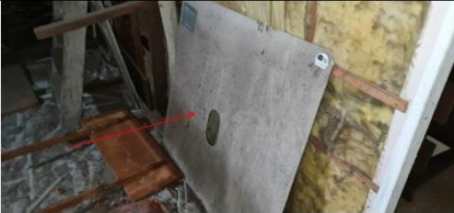
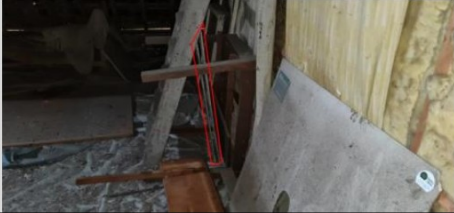
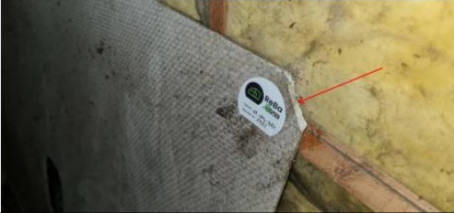
Bronnummer		2	
Bron	Plaatmateriaal		
Ruimte	Schuur		
Omschrijving	Op de verdiepingsvloer van de schuur staan een aantal platen los. Hier zijn geen restanten aangetroffen in de omgeving van de bron.		
Verdieping	Eerste verdieping		
Hoeveelheid	3st		
Bevestigingsmethode	Los		
Binding	Hechtgebonden		
Beschadigd	Niet beschadigd		
Verweerd	Niet verweerd		
Verwijderingsmethode	Direct verpakken		
Risicoklasse	RK 1		
Bereikbaarheid	Bereikbaar		
Toelichting	-		
Advies	Opstellen beheersplan sanering op termijn noodzakelijk

Foto 3		Foto 4	
Analyseresultaat			
Monsternummer	Omschrijving	Asbestsoort	Certificaatnummer
2	Plaatmateriaal schouw	10-15% Chrysotiel 0,1-2% Amosiet	STL.211278

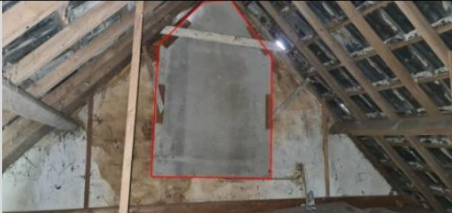
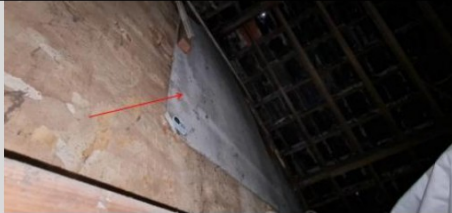
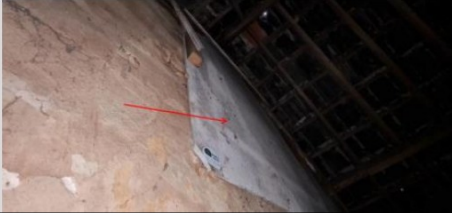
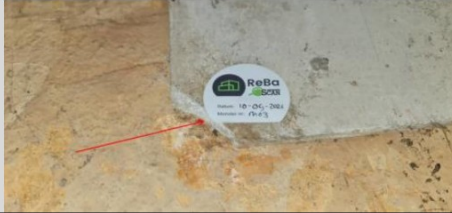
Bronnummer		3	
Bron	Brandwerend plaatmateriaal		
Ruimte	Zolder		
Omschrijving	Aan de ander zijde van de schoorsteen is tegen de muur een plaat bevestigd d.m.v. schroeven. Deze plaat dient als hitteschild.		
Verdieping	Zolder		
Hoeveelheid	3,5m ²		
Bevestigingsmethode	Geschroefd		
Binding	Hechtgebonden		
Beschadigd	Niet beschadigd		
Verweerd	Niet verweerd		
Verwijderingsmethode	Containment		
Risicoklasse	RK 2a		
Bereikbaarheid	Bereikbaar		
Toelichting	-		
Advies	Opstellen beheersplan sanering op termijn noodzakelijk

Foto 3		Foto 4	
Analyseresultaat			
Monsternummer	Omschrijving	Asbestsoort	Certificaatnummer
3	Gevelplaat	10-15% Chrysotiel 0,1-2% Amosiet 2-5% Crocidoliet	STL.211278

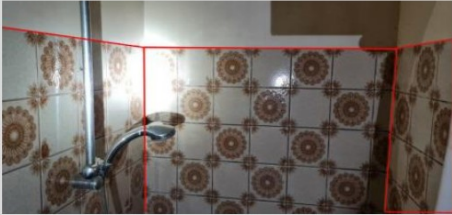
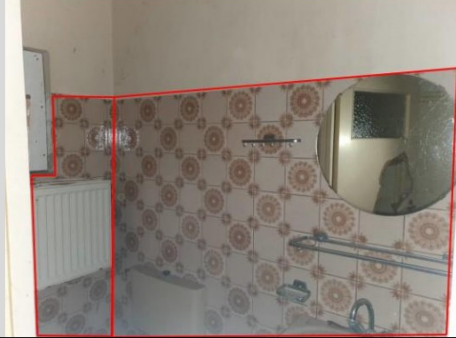
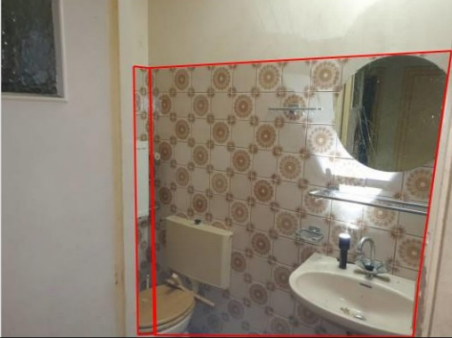
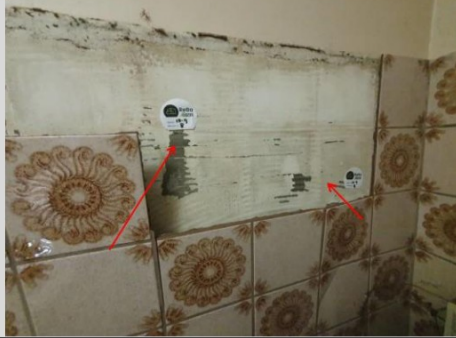
Bronnummer		5	
Bron	Tegellijm, wand		
Ruimte	Badkamer		
Omschrijving	In de aanwezige badkamer zijn de wandtegels verlijmd d.m.v. een asbesthoudende tegellijm.		
Verdieping	Begane grond		
Hoeveelheid	14m ²		
Bevestigingsmethode	Gesmeerd		
Binding	Hechtgebonden		
Beschadigd	Niet beschadigd		
Verweerd	Niet verweerd		
Verwijderingsmethode	Containment		
Risicoklasse	RK 2		
Bereikbaarheid	Bereikbaar		
Toelichting	-		
Advies	Directe sanering noodzakelijk

Foto 3		Foto 4	
Analyseresultaat			
Monsternummer	Omschrijving	Asbestsoort	Certificaatnummer
8	Lijm laag tegel badkamer	0,1-2% Chrysotiel	STL.211278
9	Lijm laag badkamer	0,1-2% Chrysotiel	STL.211278

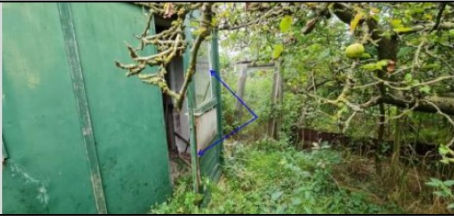
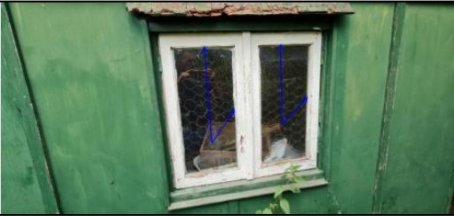
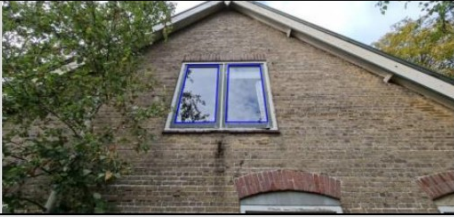
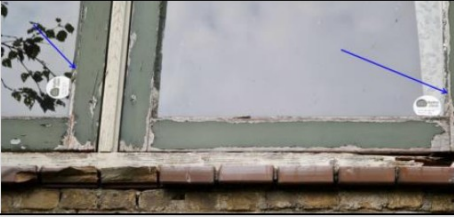
Bronnummer		4	
Bron	Stopverf		
Ruimte	Gevel, woonhuis en schuur		
Omschrijving	In de aanwezige kozijnen is een stopverf aangetroffen tussen glas en kozijn.		
Verdieping	Begane grond en eerste verdieping		
Hoeveelheid	11m		
Bevestigingsmethode	Gesmeerd		
Beschadigd	Ernstig beschadigd		
Verweerd	Licht verweerd		
Bereikbaarheid	Bereikbaar

Foto 3		Foto 4	
Analyseresultaat			
Monsternummer	Omschrijving	Asbestsoort	Certificaatnummer
4	Stopverf	<0,1%, Geen asbest	STL.211278
5	Stopverf	<0,1%, Geen asbest	STL.211278
6	Stopverf	<0,1%, Geen asbest	STL.211278
7	Stopverf	<0,1%, Geen asbest	STL.211278

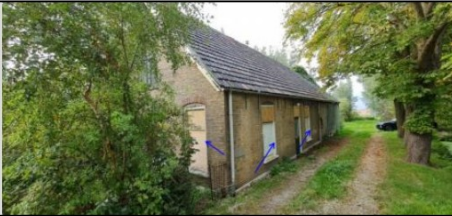
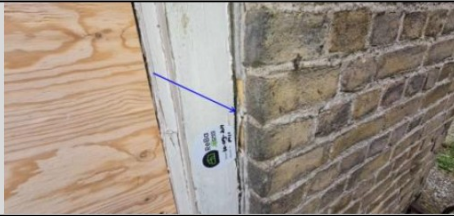
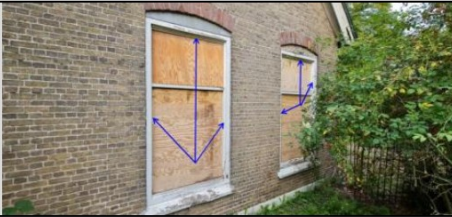
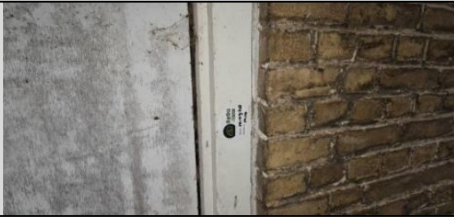
Bronnummer		6	
Bron	Aansluitingskit (kozijn)		
Ruimte	Kozijnen buitengevel		
Omschrijving	Tussen de muur en het kozijn is een kit aangetroffen.		
Verdieping	Begane grond, eerste verdieping		
Hoeveelheid	48m		
Bevestigingsmethode	Kit		
Beschadigd	Niet beschadigd		
Verweerd	Niet verweerd		
Bereikbaarheid	Bereikbaar

Foto 3		Foto 4	
Analyseresultaat			
Monsternummer	Omschrijving	Asbestsoort	Certificaatnummer
10	Gevelkit	<0,1%, Geen asbest	STL.211278
11	Gevelkit	<0,1%, Geen asbest	STL.211278

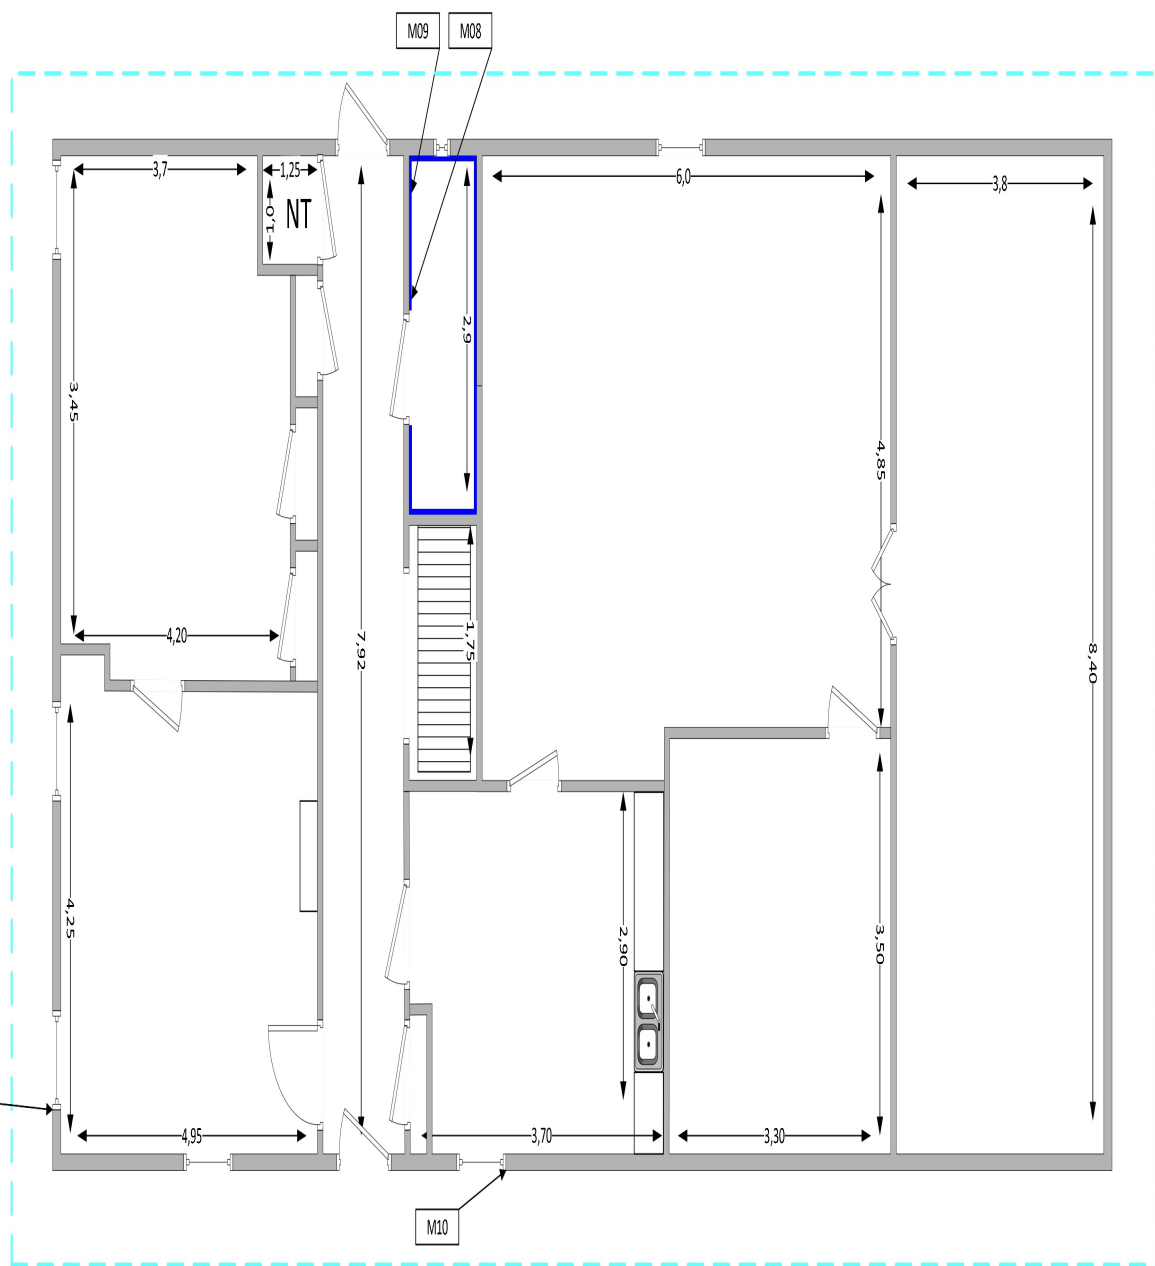
Begane grond

Tegellijm (08, 09)

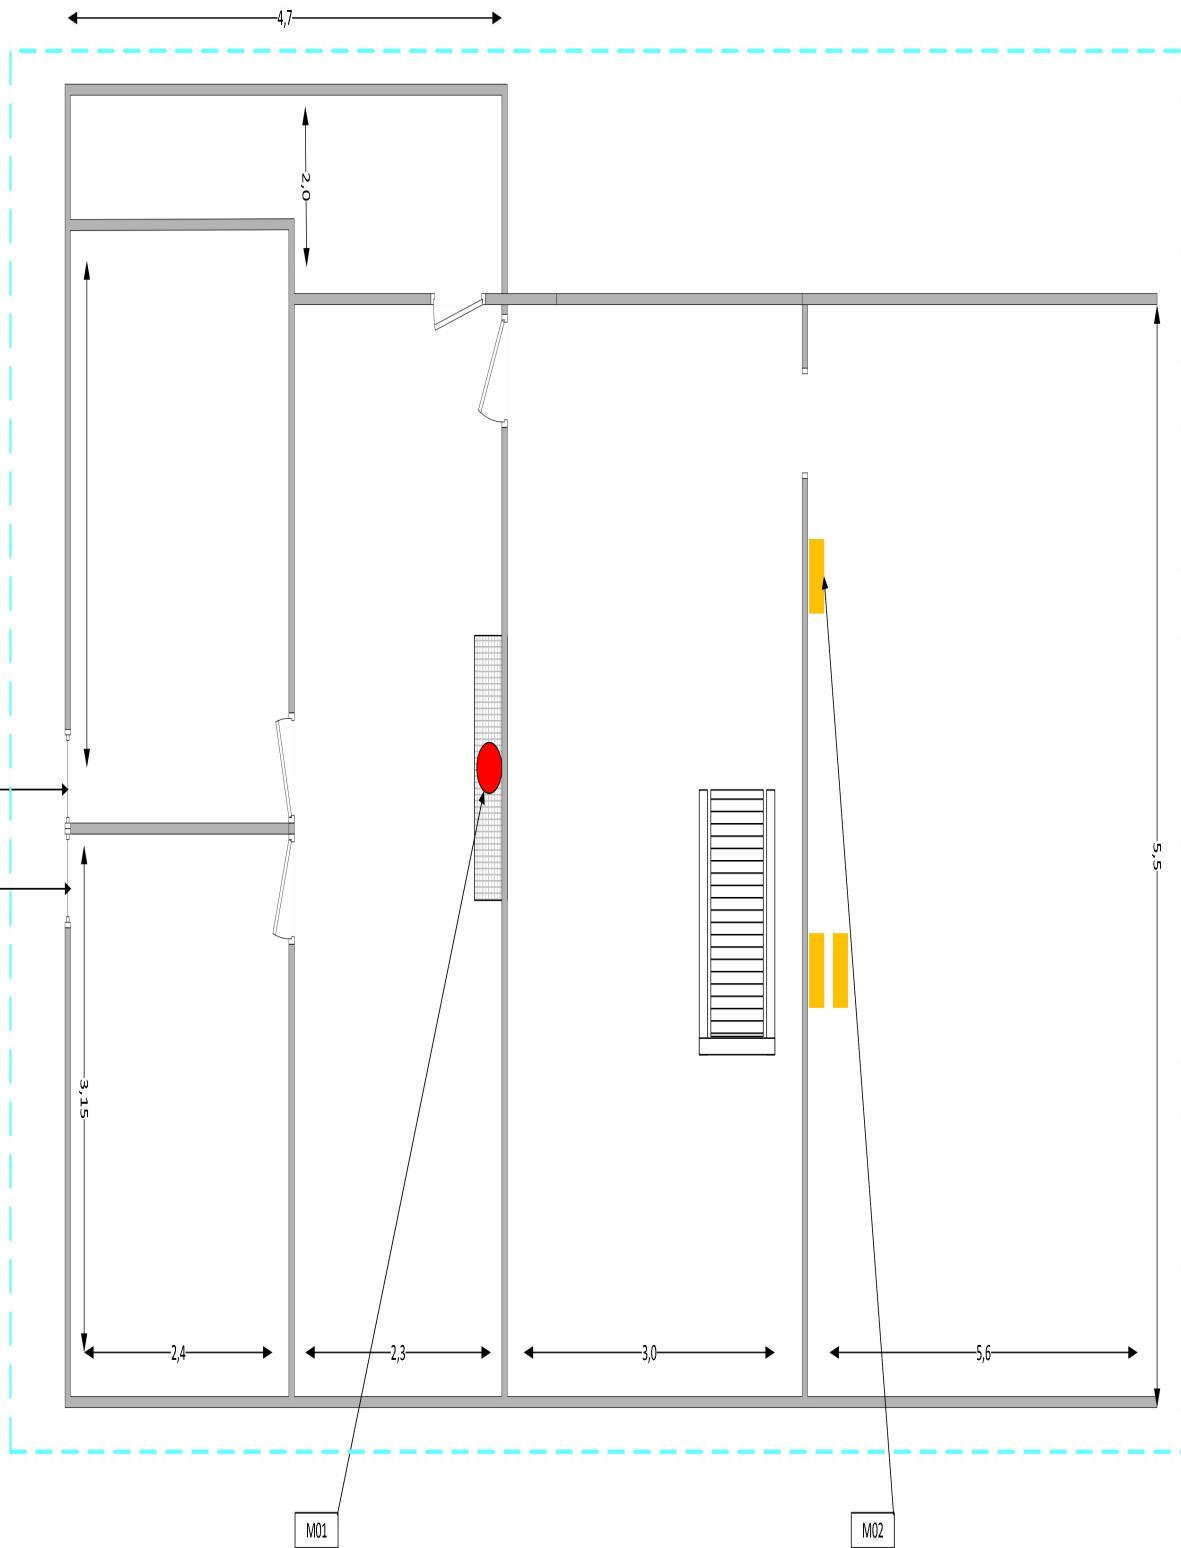
Eerste verdieping

■ Plaatmateriaal (02)
